Penanganan Banjir Di Lingkungan Universitas Pancasakti Tegal Dengan Menggunakan Sistem Drainase U-Ditch Dan Box Culvert

Teguh Haris Santoso⁽¹⁾, Nadya Safhira⁽²⁾, Isradias Mirajhusnita⁽³⁾, Weimintoro⁽⁴⁾, Okky Hendra Hermawan⁽⁵⁾, M. Yusuf⁽⁶⁾

^(1,2,3,4,5,6) Teknik Sipil Universitas Pancasakti Tegal
Teguh_haris@upstegal.ac.id

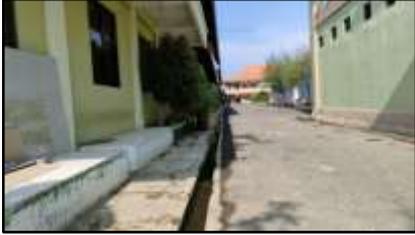
<p>Saluran FKIP 1</p>

<p>$h (m) = 0,2 ; \square L (m) = 110,2$</p>	<p>Depan Parkiran FH</p>

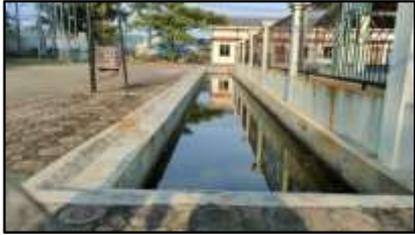
<p>$h (m) = 1 ; \square L (m) = 49,3$</p>
<p>Saluran FKIP 2</p>

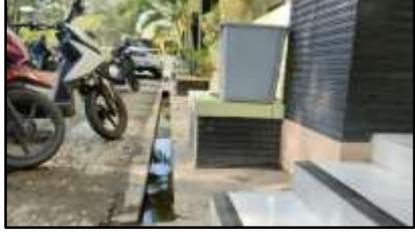
<p>$h (m) = 0,2 ; \square L (m) = 116,6$</p>	<p>UKM</p>

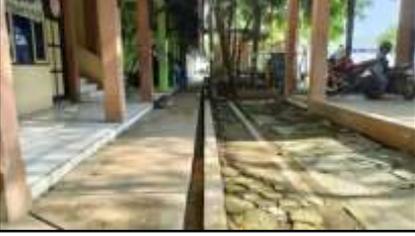
<p>$h (m) = 0,2 ; \square L (m) = 32$</p>
<p>Saluran FKIP 3</p>

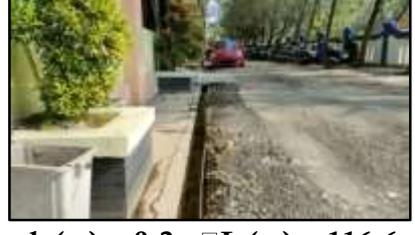
<p>$h (m) = 0,2 ; \square L (m) = 116,6$</p>	<p>FEB</p>

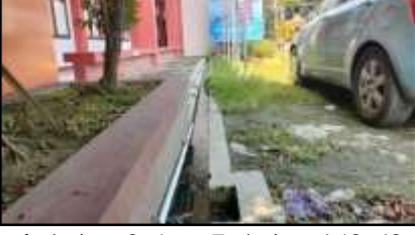
<p>$h (m) = 0,4 ; \square L (m) = 143,63$</p>
<p>Belakang FH</p>

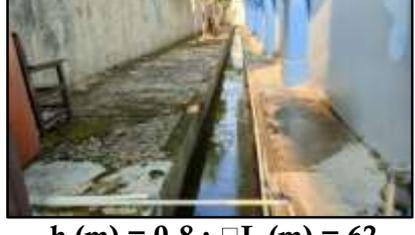
<p>$h (m) = 0,8 ; \square L (m) = 62$</p>	<p>FPIK</p>

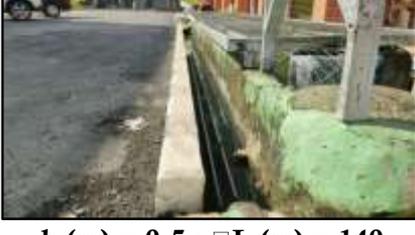
<p>$h (m) = 0,5 ; \square L (m) = 140$</p>
<p>FH</p>

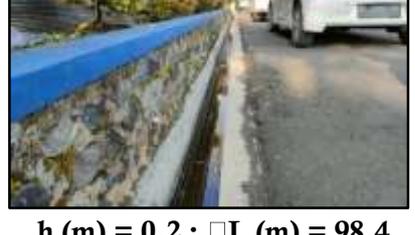
<p>$h (m) = 0,2 ; \square L (m) = 98,4$</p>	<p>Depan FISIP</p>

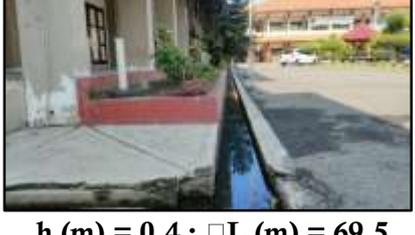
<p>$h (m) = 0,4 ; \square L (m) = 69,5$</p>
<p>Kiri FISIP</p>

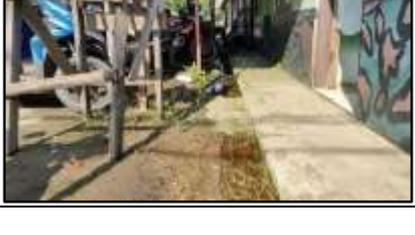
<p>h (m) = 0,5 ; □L (m) = 28 Belakang Kantin FISIP</p>

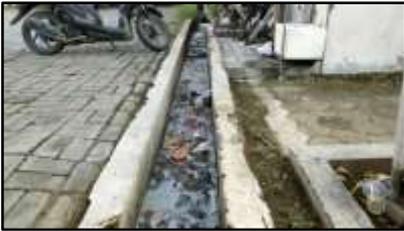
<p>h (m) = 0,4 ; □L (m) = 221,1</p>	<p>h (m) = 0,3 ; □L (m) = 70 Belakang FISIP</p>

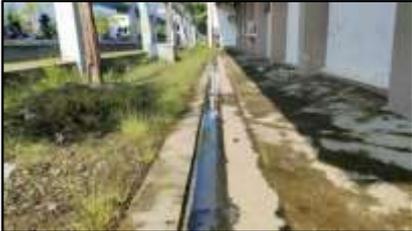
<p>h (m) = 0,3 ; □L (m) = 74</p>
<p>Yayasan</p>

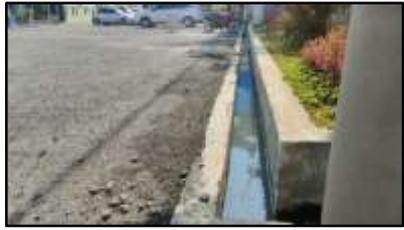
<p>h (m) = 0,25 ; □L (m) = 124,7</p>	<p>FTIK 1</p>

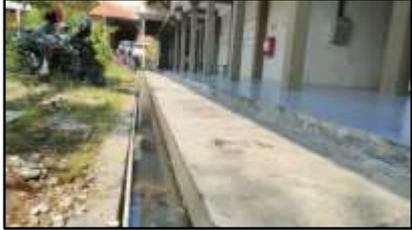
<p>h (m) = 0,45 ; □L (m) = 174,2</p>
<p>Rektorat</p>

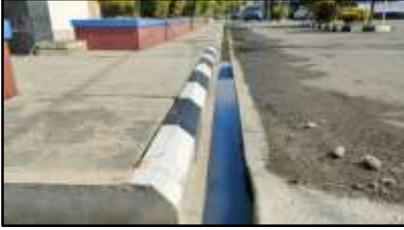
<p>h (m) = 0,2 ; □L (m) = 166,2</p>	<p>FTIK 2</p>

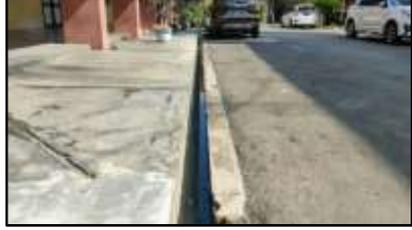
<p>h (m) = 0,45 ; □L (m) = 124,2</p>
<p>Kanan FTIK 1</p>

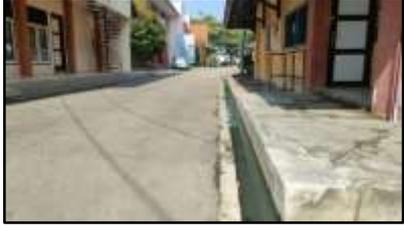
<p>h (m) = 0,5 ; □L (m) = 13</p>	<p>Depan Kampus</p>

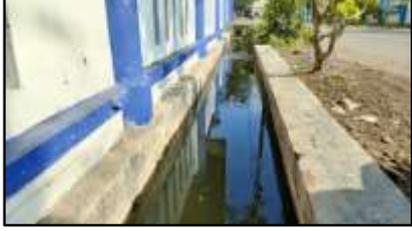
<p>h (m) = 0,5 ; □L (m) = 158</p>
<p>Belakang FTIK 1</p>

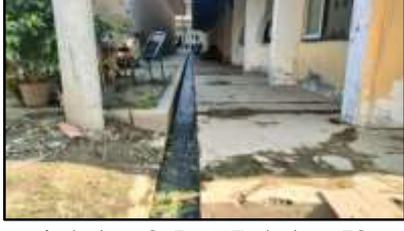
<p>h (m) = 0,5 ; □L (m) = 70</p>	<p>Perpustakaan</p>

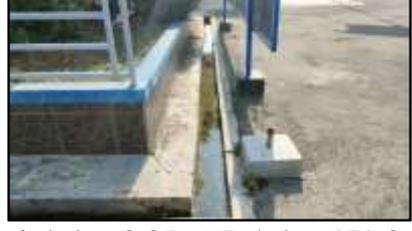
<p>h (m) = 0,25 ; □L (m) = 171,9</p>

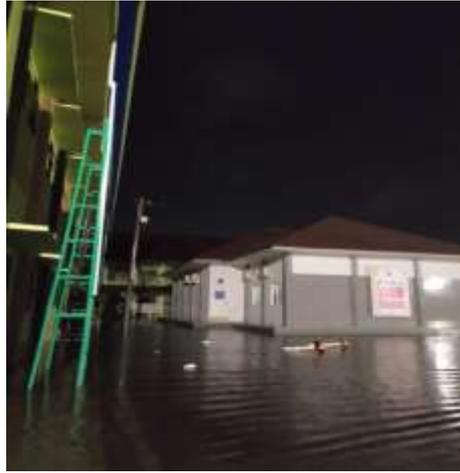
Gambar 1. Dokumentasi Lapangan

Berdasarkan data curah hujan, dimana pada 11 tahun terakhir total rata-rata curah hujan di Kota Tegal $114,62 \text{ mm}^3$. Dalam total rata-rata data curah hujan tersebut seharusnya saluran drainase di Universitas pancasakti tegal memiliki luas rata-rata $0,0518 \text{ m}^2$ sedangkan dari hasil luas rata-rata saluran drainase di lingkungan universitas pancasakti tegal adalah $0,0389 \text{ m}^2$ dan berdasarkan survey dilapangan, ternyata drainase tidak mampu menampung limpasan air. Sehingga perlu direncanakan saluran drainase yang cukup untuk menampung limpasan air tersebut.
